モリソン  
**導水システム天井**  
 天井裏の漏水を導く

# モリソン 導水システム天井

天井裏の漏水を導く

高架駅や地下駅等、駅舎天井での漏水問題が深刻化し、ボード系材料が水分を吸収してもろくなると共に、落下する事象が発生しています。これらの漏水は完全に防ぐことが困難で、対策としては二重天井で雨水を逃がすという方法が考えられますが、天井裏には障害物も多く、二重天井の工法は困難です。現状は部分的な天井材の張替えと、可能な範囲の漏水対策を施すことしか出来ない状況にあります。また、新築の場合でも天井懐が狭く、二重天井を施すことが出来ない場合も少なくありません。さらに地下駅では躯体の亀裂から漏水が発生した場合、受樋などの漏水対策を施しても、新たなクラックから漏水が発生するという悪循環で、各方面から早急の解決策が求められていました。今回モリソンが開発しました導水システム天井は、仕上げ材=受樋とすることで、上記問題点を解決した商品で、見た目も従来と同様に意匠性にも優れています。地下のコンピュータ室や地下ショッピングセンター等にも最適です。

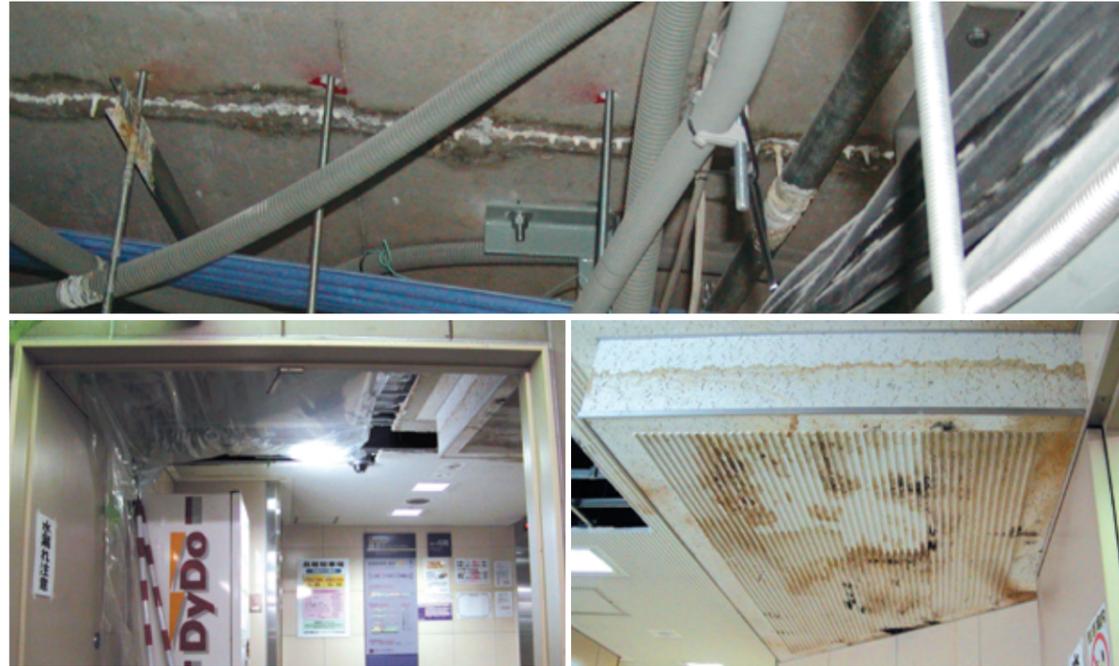
## 防ぎようのないコンクリートクラックからの漏水!

●間に合わせの応急処置だけでは解決しません。

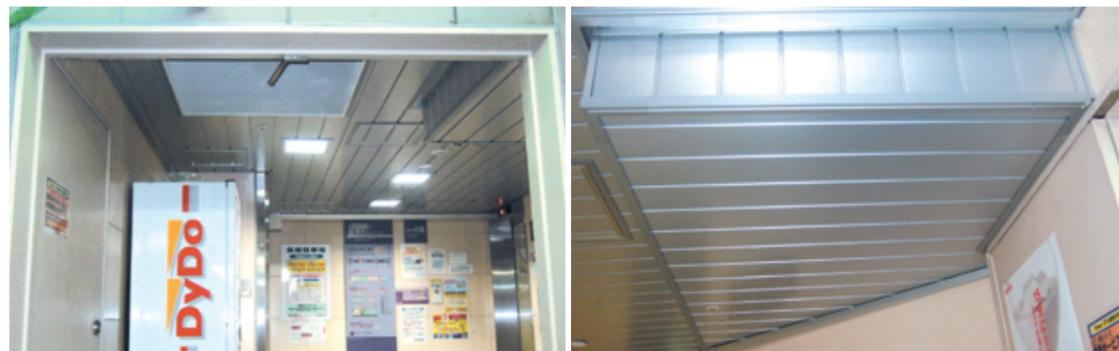
## 天井裏の漏水には、導水システム天井を!

●専用の導水天井を用いて漏水を上手く導き排水する画期的なシステムです。

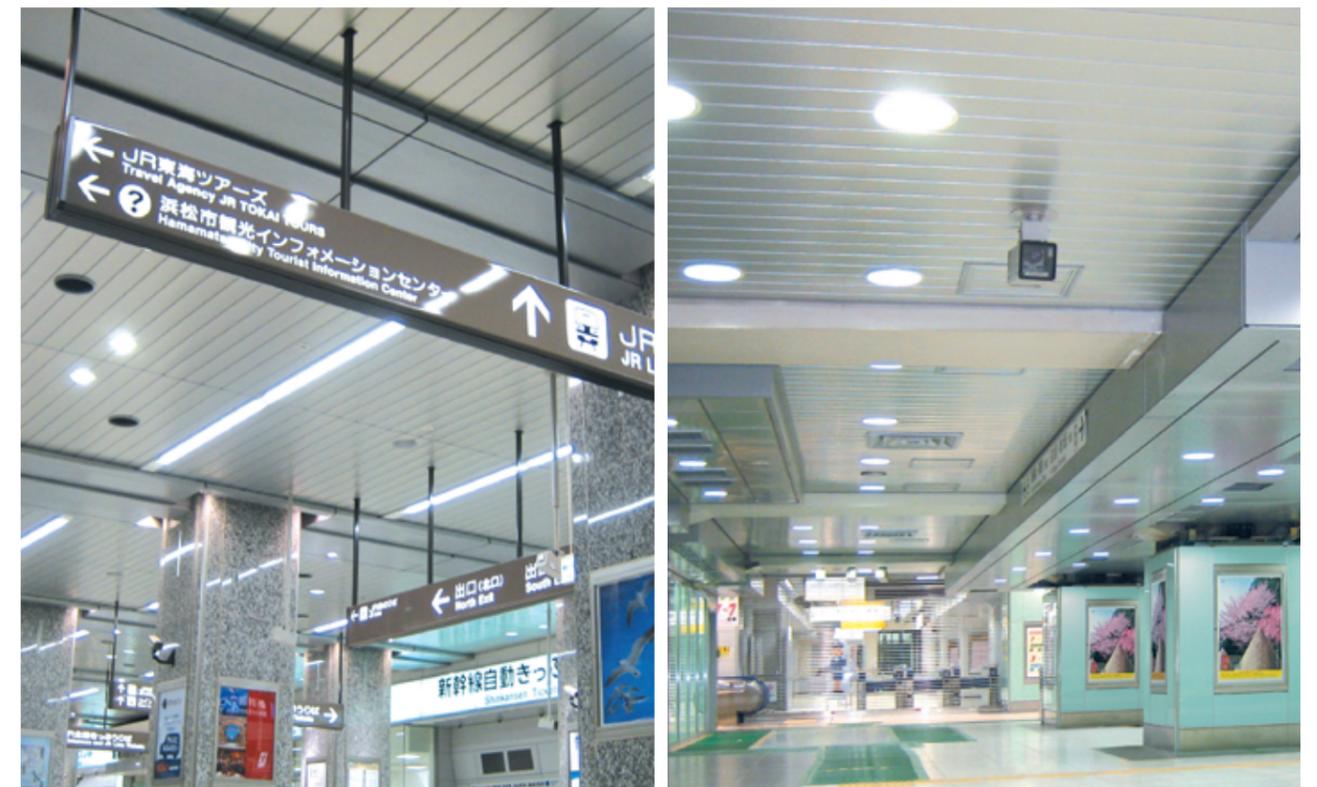
- 意匠性を損なわず、メタルシーリングで漏水を導く!
- 様々な開口箇所から発生する漏水に対応!
- 最小限の天井懐で、点検口から躯体のチェックが可能!
- 高架駅舎をはじめ、様々な地下施設の漏水にも対応!

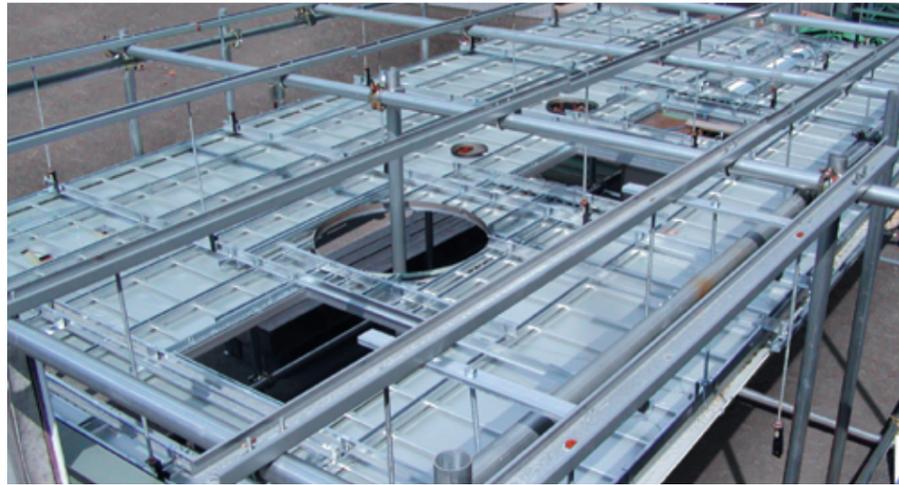
全体

### 試験体・施工説明

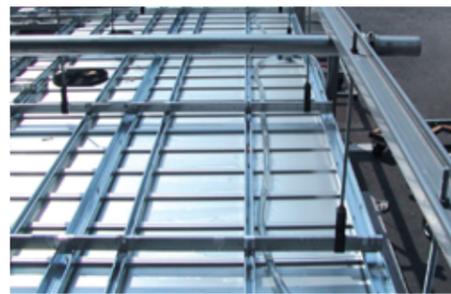
均等に穴を開けたホースをKS-201に乗せ、天井全体に水を約2時間放水。水量は導水見切がオーバーフローしない程度の水量に調整。その時の全体水量は約13.2kg/minであった。5分おきに目視による漏水の有無を確認・記録する。

放水状況

各部材のガスケット・目地部・継目部などからの漏水はしていなかった。この時導水見切の排水量は0.63kg/minであった。後に約13.2kg/min以上の水量にすると、一部開口部でオーバーフローが発生した。よって、導水見切の排水量は0.63kg/minと考えられる。

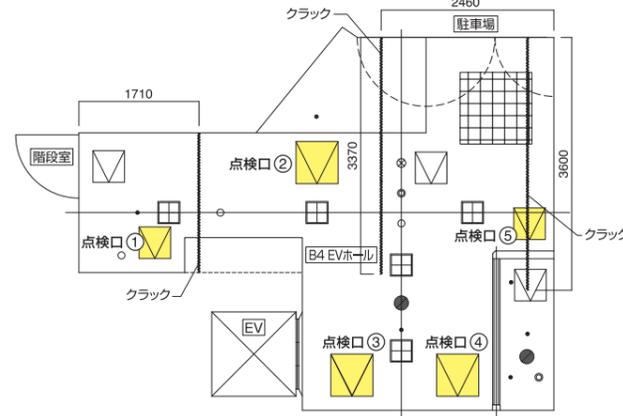
場所：長堀駐車場  
管理：大阪市道路公社  
期間：H19年6月スタート  
調査場所：天井点検口①～⑤  
調査項目：漏水の有無

漏水アルカリ濃度  
材料腐食状況(下地、KS-151、導水見切、ガスケット類)  
エフロの蓄積

- 考察1 漏水による天井への被害は全くなく、天井システムに問題はなかった。
- 考察2 当初漏水が発生していなかった点検口①上部躯体のクラックより漏水によるエフロの蓄積が確認された。(約3年程度)  
点検口③、④、⑤上部躯体での漏水はみられなかった。
- 考察3 当初より漏水が発生していた点検口②上部躯体では、3年半経過後も依然として漏水が発生しており年々、ツララも成長している。(写真1)
- 考察4 エフロの蓄積  
躯体から漏水した強アルカリ性の水は天井裏面に滴下し、広範囲にエフロを蓄積させている。(写真2)
- 考察5 下地材の腐食  
施工後約1カ月で鋼製下地材の断面小口から錆が確認されたが、徐々に進行した錆は小口だけでなく全体に進行している。腐食は漏水に接触した鋼製下地材のみでその他の場所には見られなかった。(写真3)
