モリソン
導水システム天井
 天井裏の漏水を導く

モリソン 導水システム天井

天井裏の漏水を導く

高架駅や地下駅等、駅舎天井での漏水問題が深刻化し、ボード系材料が水分を吸収して弱くなると共に、落下する事象が発生しています。これらの漏水は完全に防ぐことが困難で、対策としては二重天井で雨水を逃がすという方法が考えられますが、天井裏には障害物も多く、二重天井の工法は困難です。現状は部分的な天井材の張替えと、可能な範囲の漏水対策を施すことしか出来ない状況にあります。また、新築の場合でも天井懐が狭く、二重天井を施すことが出来ない場合も少なくありません。さらに地下駅では躯体の亀裂から漏水が発生した場合、受樋などの漏水対策を施しても、新たなクラックから漏水が発生するという悪循環で、各方面から早急の解決策が求められていました。今回モリソンが開発しました導水システム天井は、仕上げ材=受樋とすることで、上記問題点を解決した商品で、見た目も従来と同様に意匠性にも優れています。地下のコンピュータ室や地下ショッピングセンター等にも最適です。

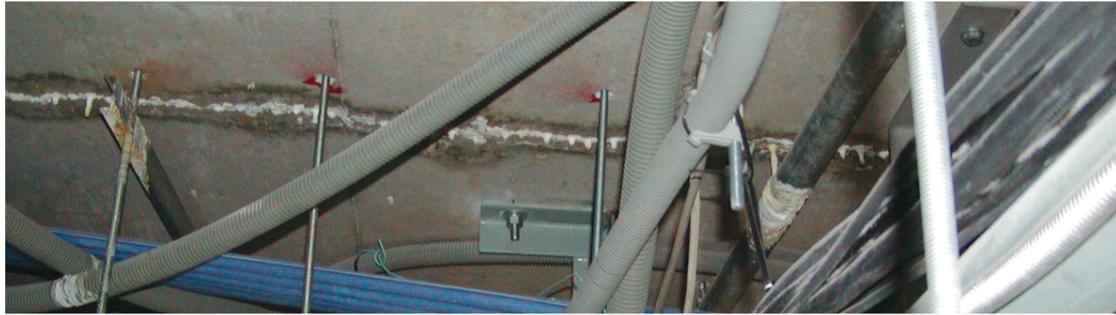
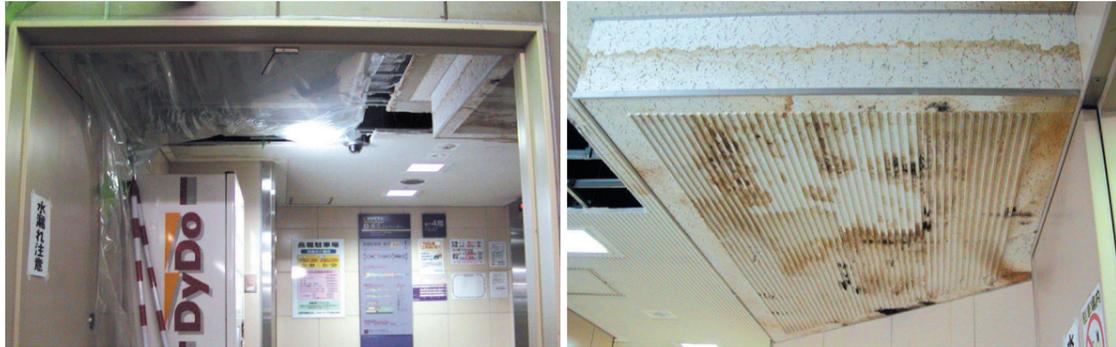
Before

困った漏水!

防ぎようのないコンクリートクラックからの漏水!

●間に合わせの応急処置だけでは解決しません。

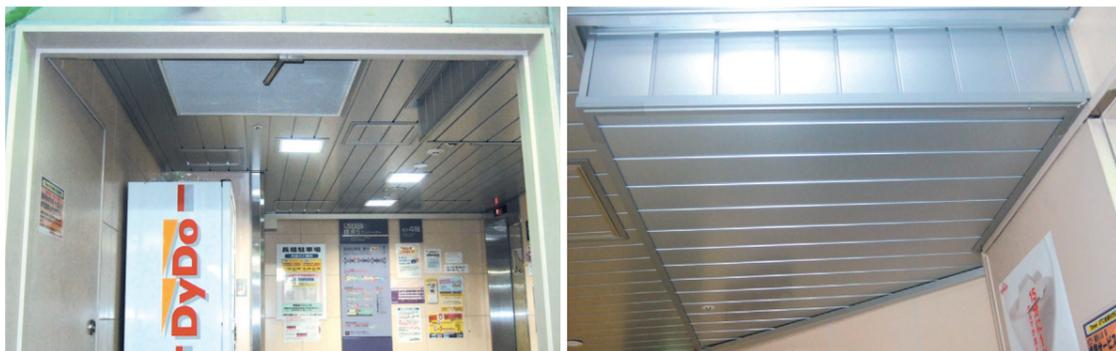
After

漏水対策に朗報!

天井裏の漏水には、導水システム天井を!

●専用の導水天井を用いて漏水を上手く導き排水する画期的なシステムです。

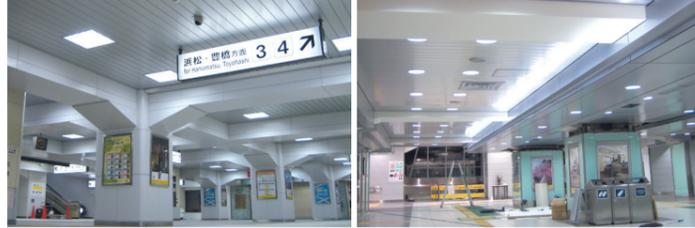
■断面形状(寸法/単位:mm)

KS-151

働き巾: 160mm
板厚: 0.8mm(0.9mm)
材質: アルミ

KS-201

働き巾: 210mm
板厚: 0.8mm(0.9mm)
材質: アルミ

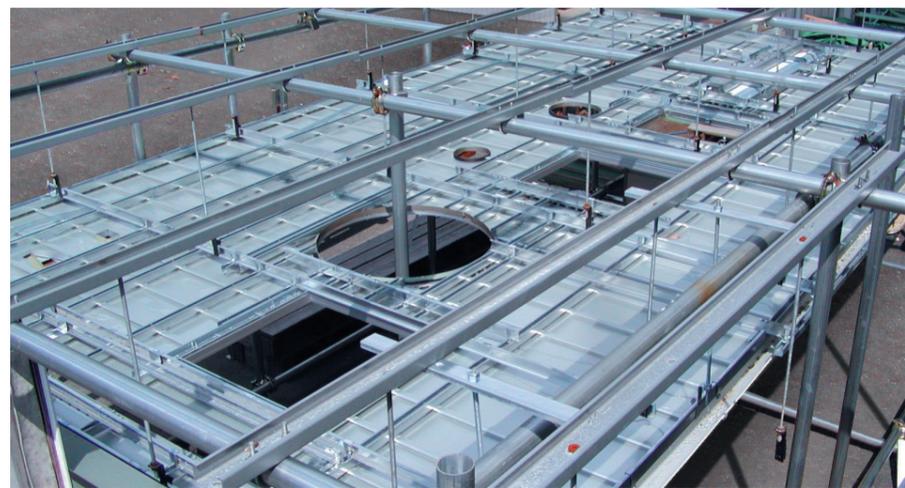
試験体・施工説明

2660mm×5360mmの試験体の骨組みにKS-201を施工し、照明用開口300mm×1257mm、点検口450×450、開口500×500 2ヶ所、空調用80mm×958mm、柱部開口としてφ600、ダウンライトは、KS-201が2枚にかかる開口φ150とφ250、それぞれ開口し各部材を施工・試験を行う。

全体

均等に穴を開けたホースをKS-201に乗せ、天井全体に水を約2時間放水。水量は導水見切がオーバーフローしない程度の水量に調整。その時の全体水量は約13.2kg/minであった。5分おきに目視による漏水の有無を確認・記録する。

各部材のガスケット・目地部・継目部などからの漏水はしていなかった。この時導水見切の排水量は0.63kg/minであった。後に約13.2kg/min以上の水量にすると、一部開口部でオーバーフローが発生した。よって、導水見切の排水量は0.63kg/minと考えられる。

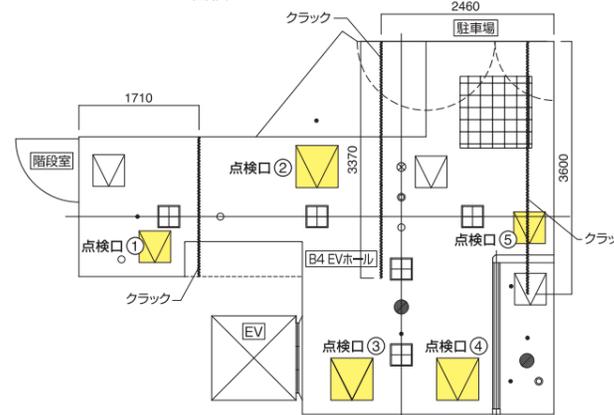
定期調査

場所：長堀駐車場
管理：大阪市道路公社
期間：H19年6月スタート
調査場所：天井点検口①～⑤
調査項目：漏水の有無

漏水アルカリ濃度
材料腐食状況(下地、KS-151、導水見切、ガスケット類)
エフロの蓄積

考察1 漏水による天井への被害は全くなく、天井システムに問題はなかった。

考察2 当初漏水が発生していなかった点検口①上部躯体のクラックより漏水によるエフロの蓄積が確認された。(約3年程度)
点検口③、④、⑤上部躯体での漏水はみられなかった。

考察3 当初より漏水が発生していた点検口②上部躯体では、3年半経過後も依然として漏水が発生しており年々、ツララも成長している。(写真1)

考察4 エフロの蓄積
躯体から漏水した強アルカリ性の水は天井裏面に滴下し、広範囲にエフロを蓄積させている。(写真2)

考察5 下地材の腐食
施工後約1カ月で鋼製下地材の断面小口から錆が確認されたが、徐々に進行した錆は小口だけでなく全体に進行している。腐食は漏水に接触した鋼製下地材のみでその他の場所には見られなかった。(写真3)
