モリソン
導水システム天井
 天井裏の漏水を導く

モリソン 導水システム天井

天井裏の漏水を導く

導水試験

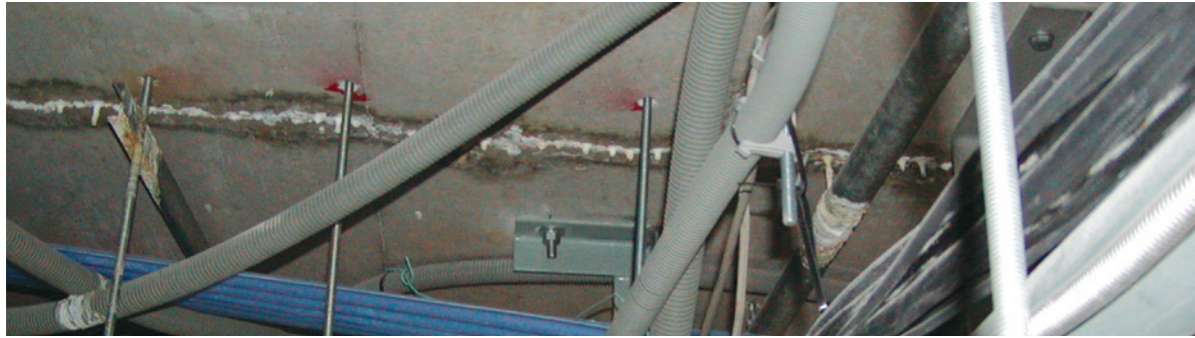
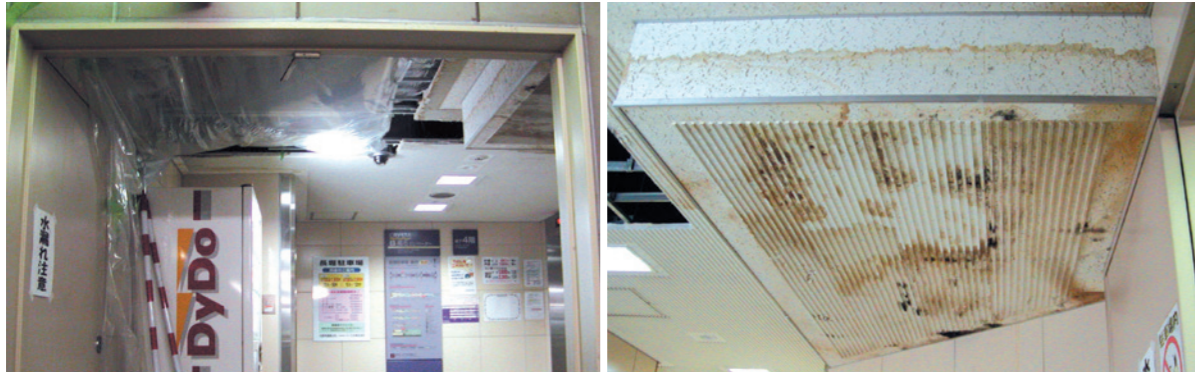
Before

困った漏水!

防ぎようのないコンクリートクラックからの漏水!

●間に合わせの応急処置だけでは解決しません。

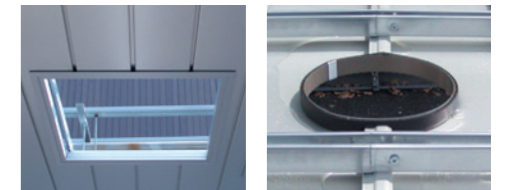
POINT

天井裏の漏水を処理する上での最大の難点は、天井面に付属する設備開口(照明、空調、点検口等)であり、それらの処理をどのようにクリアするかがポイントとなります。天井面には丸や四角といった様々なサイズの開口が施されますが、それらに対応できる導水見切と専用のガスケットをモリソンが開発いたしました。

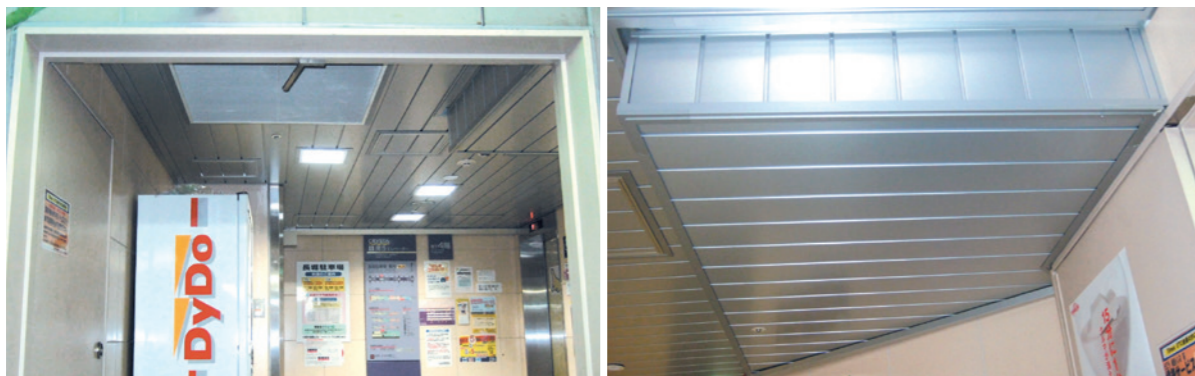
After

漏水対策に朗報!

天井裏の漏水には、導水システム天井を!

●専用の導水天井を用いて漏水を上手く導き排水する画期的なシステムです。

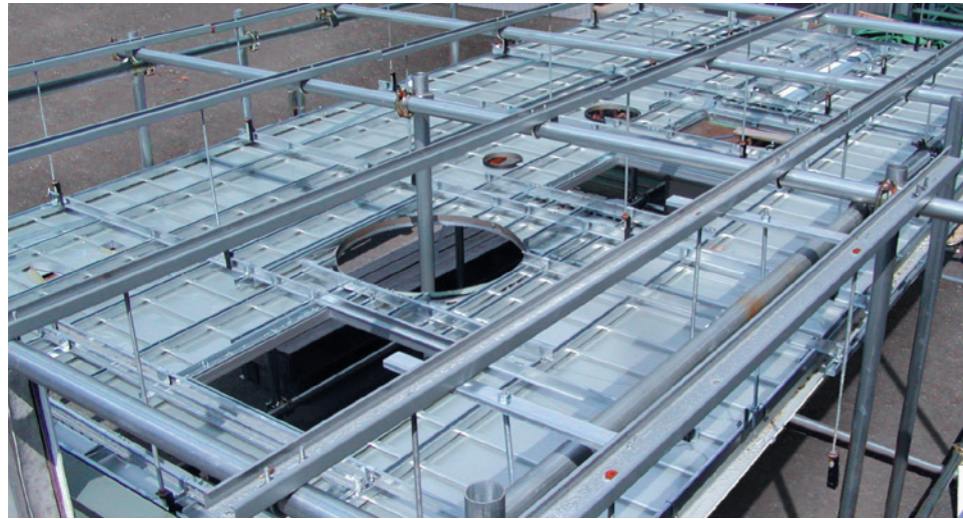
試験体・施工説明

2660mm×5360mmの試験体の骨組みにKS-201を施工し、照明用開口300mm×1257mm、点検口450×450、開口500×500 2ヶ所、空調用80mm×958mm、柱部開口としてφ600、ダウンライトは、KS-201が2枚にかかる開口φ150とφ250、それぞれ開口し各部材を施工・試験を行う。

全体

各開口部の排水状況、浸水時間によるガスケット、目地部からの漏水が発生するかを目的とする。

均等に穴を開けたホースをKS-201に乗せ、天井全体に水を約2時間放水。水量は導水見切がオーバーフローしない程度の水量に調整。その時の全体水量は約13.2kg/minであった。5分おきに目視による漏水の有無を確認・記録する。

各部材のガスケット・目地部・継目部などからの漏水はしていなかった。この時導水見切の排水量は0.63kg/minであった。後に約13.2kg/min以上の水量にすると、一部開口部でオーバーフローが発生した。よって、導水見切の排水量は0.63kg/minと考えられる。
